Payen

VYHLEDÁVÁNÍ PŘÍČIN RŮZNÝCH ZÁVAD TĚSNĚNÍ

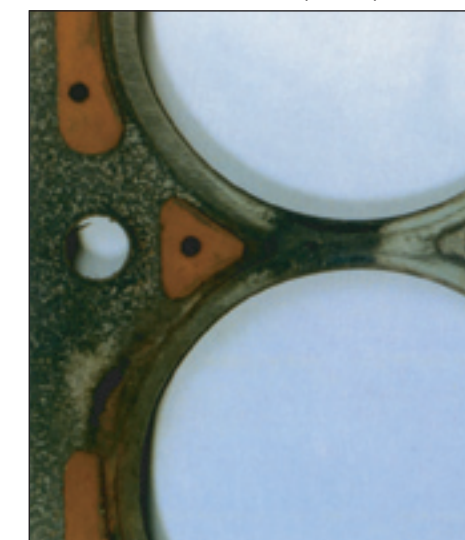
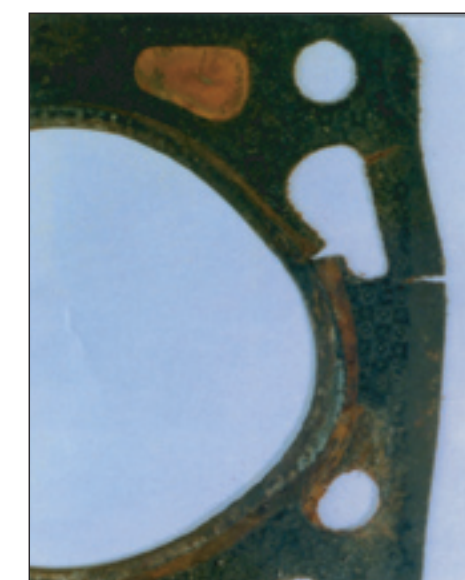
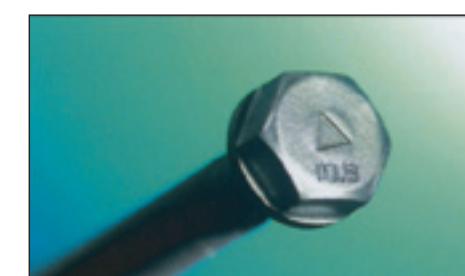
Abnormální podmínky spalování

Detonační spalování a samozápal zvyšují teplotu v některých částech spalovacího prostoru a poškozují těsnění opalováním jeho materiálu. Kromě toho vysoký tlak ve válcích snižuje jeho přitlačnou sílu.

Materiál těsnění nese stopy po opálení, často v prostoru mezi jednotlivými válci, nebo v místech, kde dochází k detonačnímu spalování nebo samozápalům. Na příliš vysokou teplotu ukazuje také zbarvení na povrchu kolem otvoru válce a na těsnění jsou jasně zřetelné stopy po úniku plynů ze spalovacího prostoru.

Udržovat zapalovací soustavu v dobrém technickém stavu. Použité zapalovací svíčky musí mít správnou tepelnou hodnotu a správně nastavenou elektrodovou vzdálenost. Používat benzín s předepsaným oktánovým číslem pro daný motor a po každé velké opravě motoru vrtáním nebo broušením kontrolovat kompresní poměr.

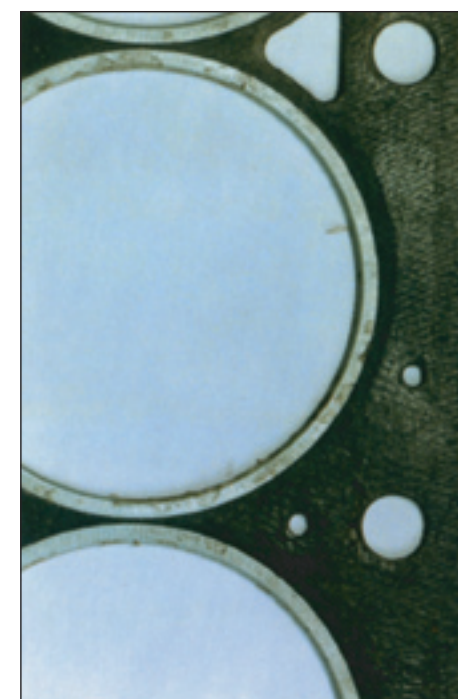
Volné spojení

Nedostatečné utažení šroubů hlavy válců.

- Poškozený nebo znečištěný závit.

- Přebytečný olej nebo voda v závitovém otvoru

(Předepsaný utahovací moment může být dosažen dřív, než šroub skutečně dosedne a přitlačí těsnění k povrchu.)

Opětovné použití původních šroubů (Pružné šrouby nelze použít znovu.)

Na těsnění nejsou žádné nebo jen malé známky stlačení.

Vždy dodržujte pokyny výrobce týkající se výměny a utahování šroubů hlavy válců, zejména předepsaný utahovací moment a pořadí utahovaných šroubů. Závit nesmí být poškozen a závitové otvory musí být zbaveny případných nečistot. Při utahování šroubu se přibližně 80% utahovací síly využije pro překonání třecího odporu a jen zbývajících 20% se využije pro skutečné utažení šroubu. Proto je velmi důležité znát a dodržovat doporučení výrobce týkající se mazání šroubu hlavy. Někteří výrobci na své šrouby předem nanášejí lubrikační vrstvu a doporučují jejich instalaci „bez použití maziva“.

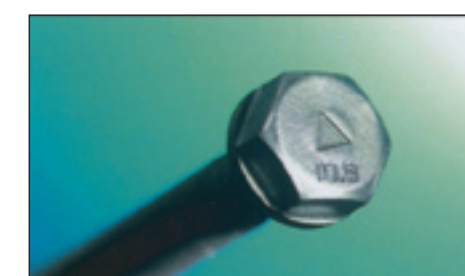
Opominutí dotažení šroubů

Podle své konstrukce a použitého materiálu dochází u některých šroubů hlavy pod vlivem horka a vibrací k malému smršťení. Pokud nejsou po uplynutí doby záběhu motoru dotaženy, sniží se jejich přitlačná síla a dochází k netěsnosti.

Vytažení materiálu těsnění a prasknutí kovového lemovacího kroužku válce v důsledku snížení přitlačné síly. K této závadě dochází během prvních několika tisíc kilometrů.

Vždy dodržet pokyny výrobce pro dotažení šroubů hlavy po ujetí stanoveného počtu kilometrů. Pokud motor přechází na jiného majitele, je třeba jasně označit, kdy a jak je nutno šrouby dotáhnout.

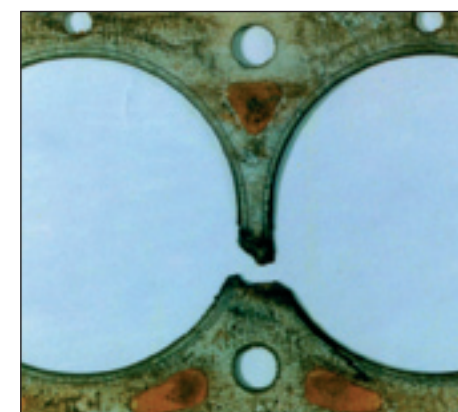
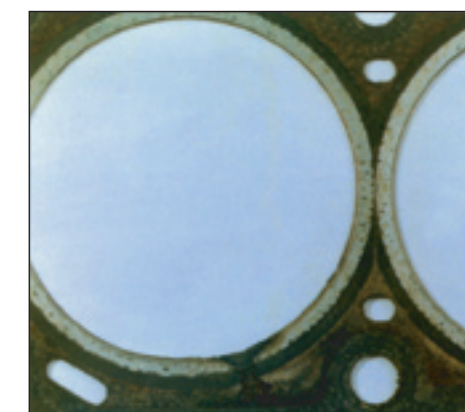
Příliš vysoká teplota spalování způsobuje tvrdnutí materiálu těsnění. V důsledku ztráty své pružnosti nemůže těsnění reagovat na roztahování a stahování hlavy válců a bloku motoru, a tím dochází k netěsnosti.

Materiál těsnění je tvrdý jsou na něm karbonové usazeniny. Jasně viditelné praskliny povrchu. Zbarvení lemovacího kroužku válce.
