Payen

VYHLEDÁVÁNÍ PŘÍČIN RŮZNÝCH ZÁVAD TĚSNĚNÍ

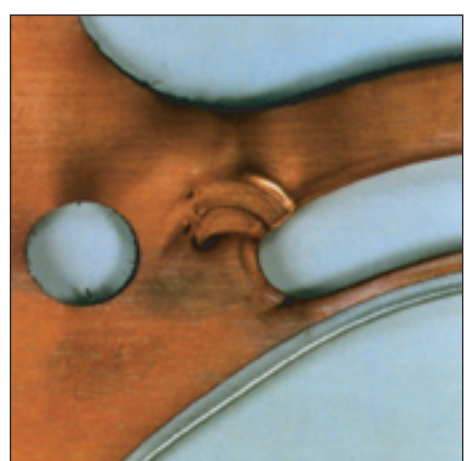
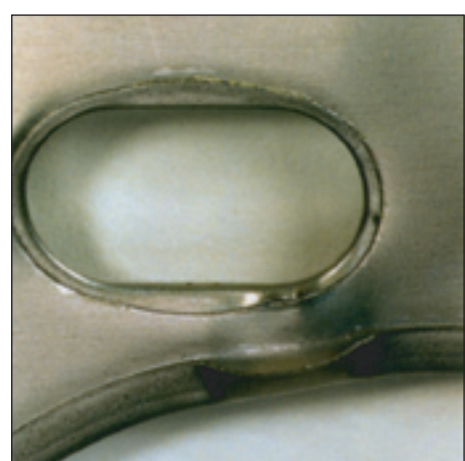
Materiál těsnění:

Pokud je zapotřebí použití těsnícího materiálu, musí ho být pouze tolik, kolik je nezbytné nutné. Přebytečný materiál může ucpat průchody a způsobit hydraulické blokování šroubů v zaslepených otvorech.
